## 災害発生情報 No.155

筑西労働基準監督署 安全衛生課

| 業 種 | 金属製品製造業 | 経験年数 | 2年 | 年 齢 | 20歳代 |

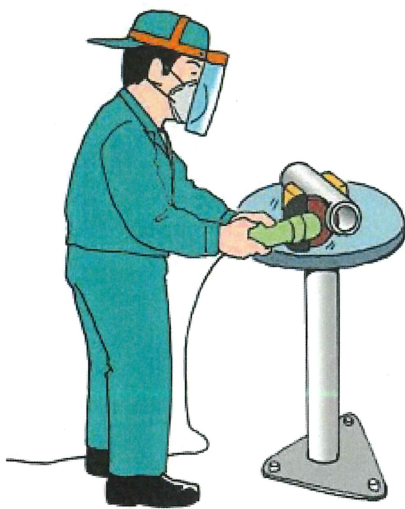
| 発生状況 | 鉄筋加工の為、研ま材を用いて動力により鉄筋を研磨している時、飛んできた鉄粉が目に入り、痛み、充血、流涙症状を呈した。 | | | | |

目に対する保護具を着用しなかった、または着用方法や保護範囲が不十分であった可能性があること。

研削といしの覆いによる防護箇所が不適切であった可能性があること。

(図はイメージ。「職場のあんぜんサイト」より。)

研削盤等構造規格には、研削といしの覆いに関する規定がありますが、様々な角度で飛び散る研削粉じんの飛来の防止には、そのみでは不十分なことがあります。

研削作業において発生する研削粉じんの飛来の防止には、保護具の使用が重要です。

第106条 事業者は、切削屑が飛来すること等により労働者に危険を及ぼすおそれのあるときは、当該切削屑を生ずる機械に覆い又は囲いを設けなければならない。ただし、覆い又は囲いを設けることが作業の性質上困難な場合において、労働者に保護具を使用させたときは、この限りでない。
