## 災害発生情報 No.160

令和8年2月

筑西労働基準監督署 安全衛生課

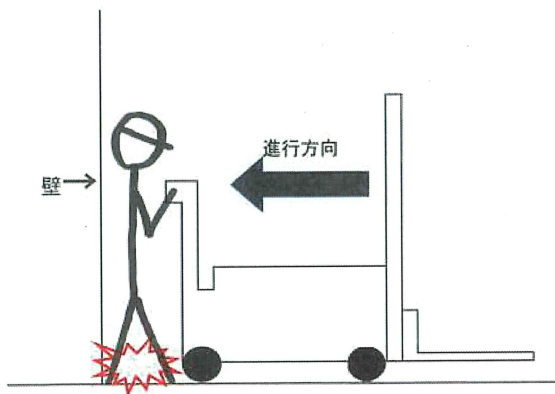
| 発生状況 | 歩行操作式のフォークリフトを作業終了後に定位置に戻そうとしたところ、速度を出したまま後進しつつ停車位置に向かったため、後方の壁と歩行操作式のフォークリフトの間に足を挟み骨折した。 | | | | |

(図は側方からのイメージ)

- ・後進する際に後方の安全を確認しなかったこと
- ・発進操作その他走行の操作が不適用であったこと

- ・激突や挟まれのおそれのある方向（壁面）へ後進しないようにすること
- ・停車位置に白線を引く等して明確なものとし、狭い場所としないこと などが考えられます。
